XIII<sup>e</sup>  
CONGRÈS  
INTERNATIONAL  
DE LA VIABILITÉ  
HIVERNALE

*Analyse d'une accidentologie particulière  
observée sur chaussée sèche et salée*

S. Poissonnier / J. Livet / A. Bazile

SETRA-CETE de l'Est

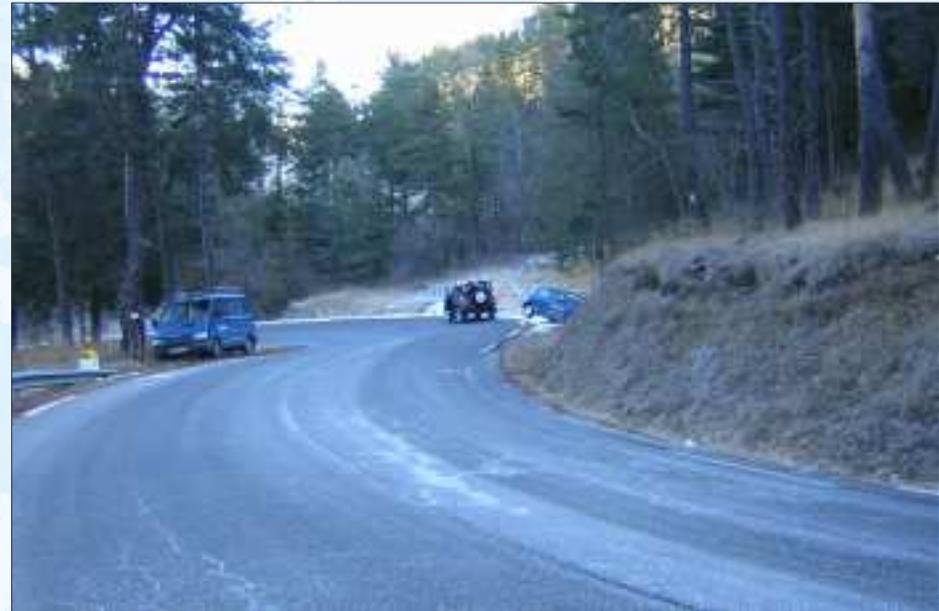
Accident relevé le 19 décembre 2007 – Hautes Alpes Source: CG 04

## Le constat

Accidentologie hivernale observée sur des chaussées ayant bénéficié de salages répétés, sensés, a priori, les protéger.

- ✓ Itinéraires sinueux
- ✓ Alternance zones sèches et zones humides (*exposition solaire différentielle*)
- ✓  $T_a \ll 0^\circ\text{C}$  pendant plusieurs heures consécutives
- ✓ Absence d'hydrométéores (*rayonnement nocturne très important*)
- ✓ Salages répétés de la chaussée
- ✓ Chaussée blanche de NaCl: « *talçage* », « *dômes cristallins* » au sommet des granulats
- ✓ Disparition par lavage de la chaussée ou par épandage de saumure de NaCl
- ✓ Vitesses pratiquées souvent excessives

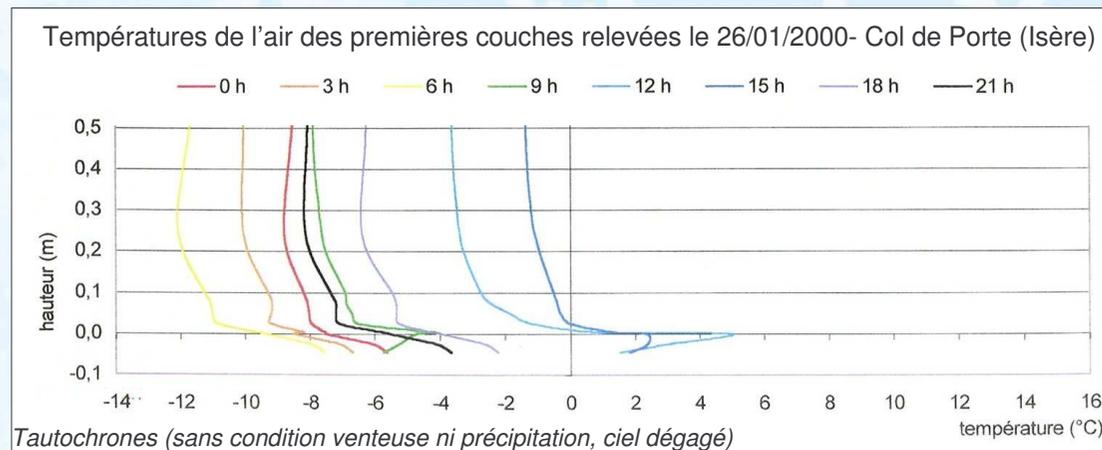
Test n°2- Étude du gradient de température et d'humidité à la verticale d'une chaussée

- Par nuit et ciel dégagé, la pellicule d'air au contact du revêtement a un contenu en vapeur d'eau supérieur à celui observé à 1,50m: potentialité de formation de gelée blanche ou de dilution de saumure

[Test n°2]

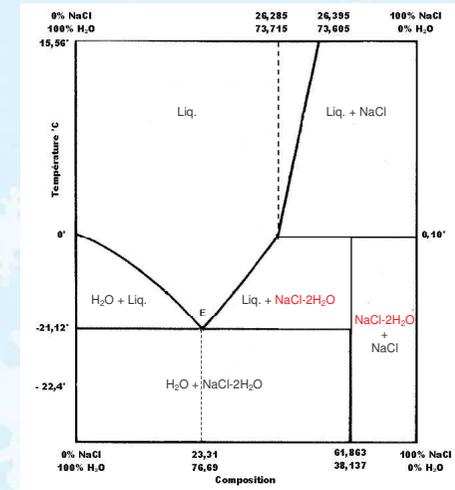
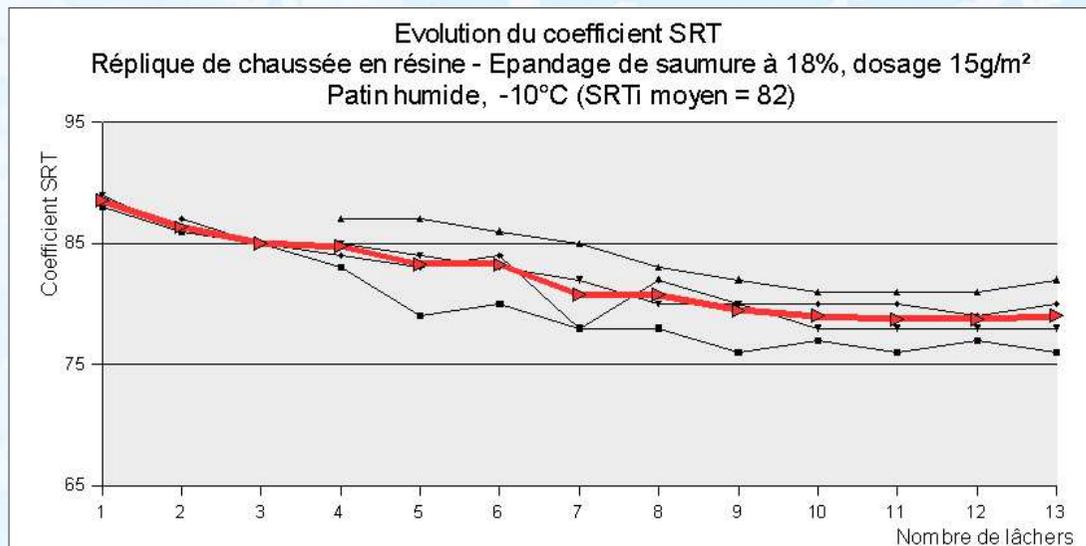
## Test n°3 - Variation d'adhérence en présence d'hydrohalite ( $\text{NaCl} + 2\text{H}_2\text{O}$ )

Pendule SRT – Essai suivant NF EN 14-231

- Pas de confirmation d'apparition d'un gel d'hydrohalite
- Baisse importante du niveau d'adhérence en présence d'un fondant recristallisé (*gommage de la microtexture*) et en présence de saumure appliquée sur une surface sèche et fortement salée

[Test n°3]

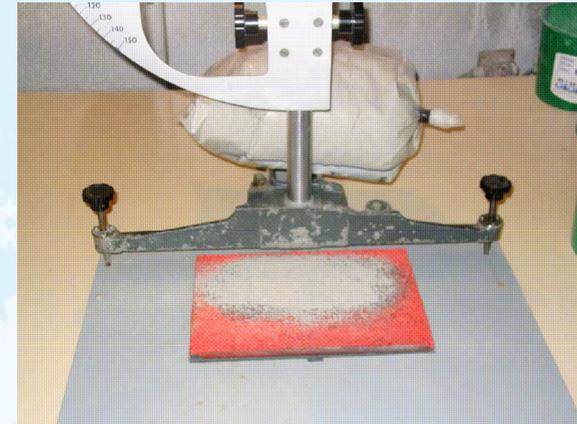
## Test n°4 - Variation d'adhérence en présence de fines particules

Dispositif de mesure sur réplique de chaussée, fines de NaCl Dosage 2

- Baisse importante du niveau d'adhérence sur les surfaces contaminées

Contaminant	Variation coef. SRT (écart absolu)	Variation coef. SRT (écart relatif %)
NaCl Dosage 1	25	29
NaCl Dosage 2	20	24
Talc Dosage 1	34	40
Talc Dosage 2	34	40

Dosage 1: saupoudrage faible n'entraînant pas le recouvrement total de la macrotexture

Dosage 2: dosage important entraînant la disparition de l'ensemble des sommets des granules

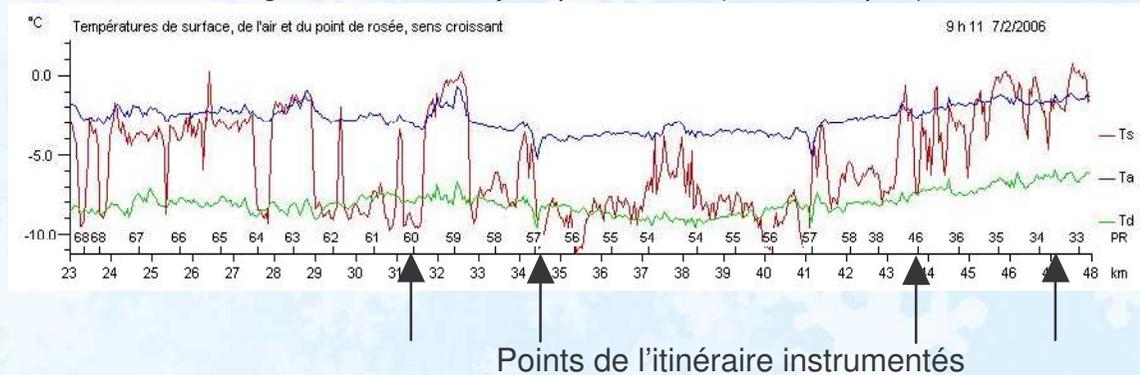
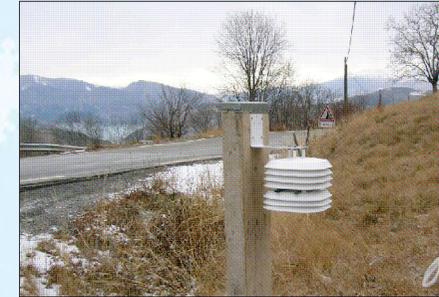
## ✓ Instrumentation de l'itinéraire (Ta, U)

Signature thermohydrigue RD900 (Hautes Alpes):

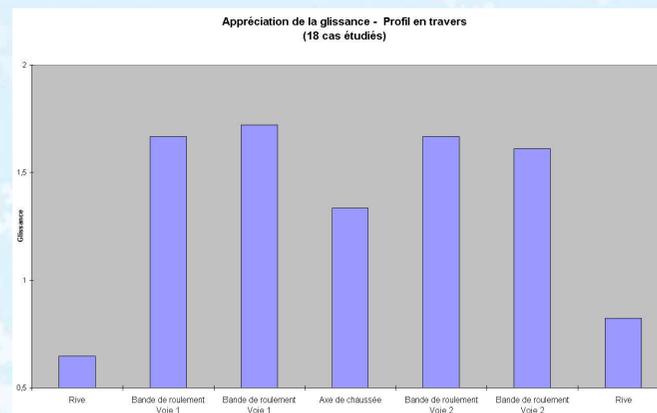
## ✓ Influence du trafic

- Diminution de l'adhérence avec l'augmentation du trafic
- Glissance dans les bandes de roulement

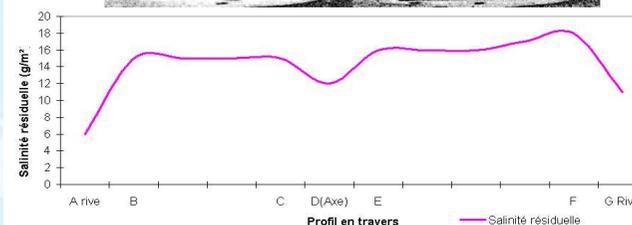
Evolution de la salinité résiduelle sur le profil en travers PR56+970  
10 janvier 2009

## ✓ Influence de la salinité résiduelle

- Chaussée sur-traitée
- Salinité résiduelle plus élevée dans les bandes de roulement (transport de fondants routiers?)

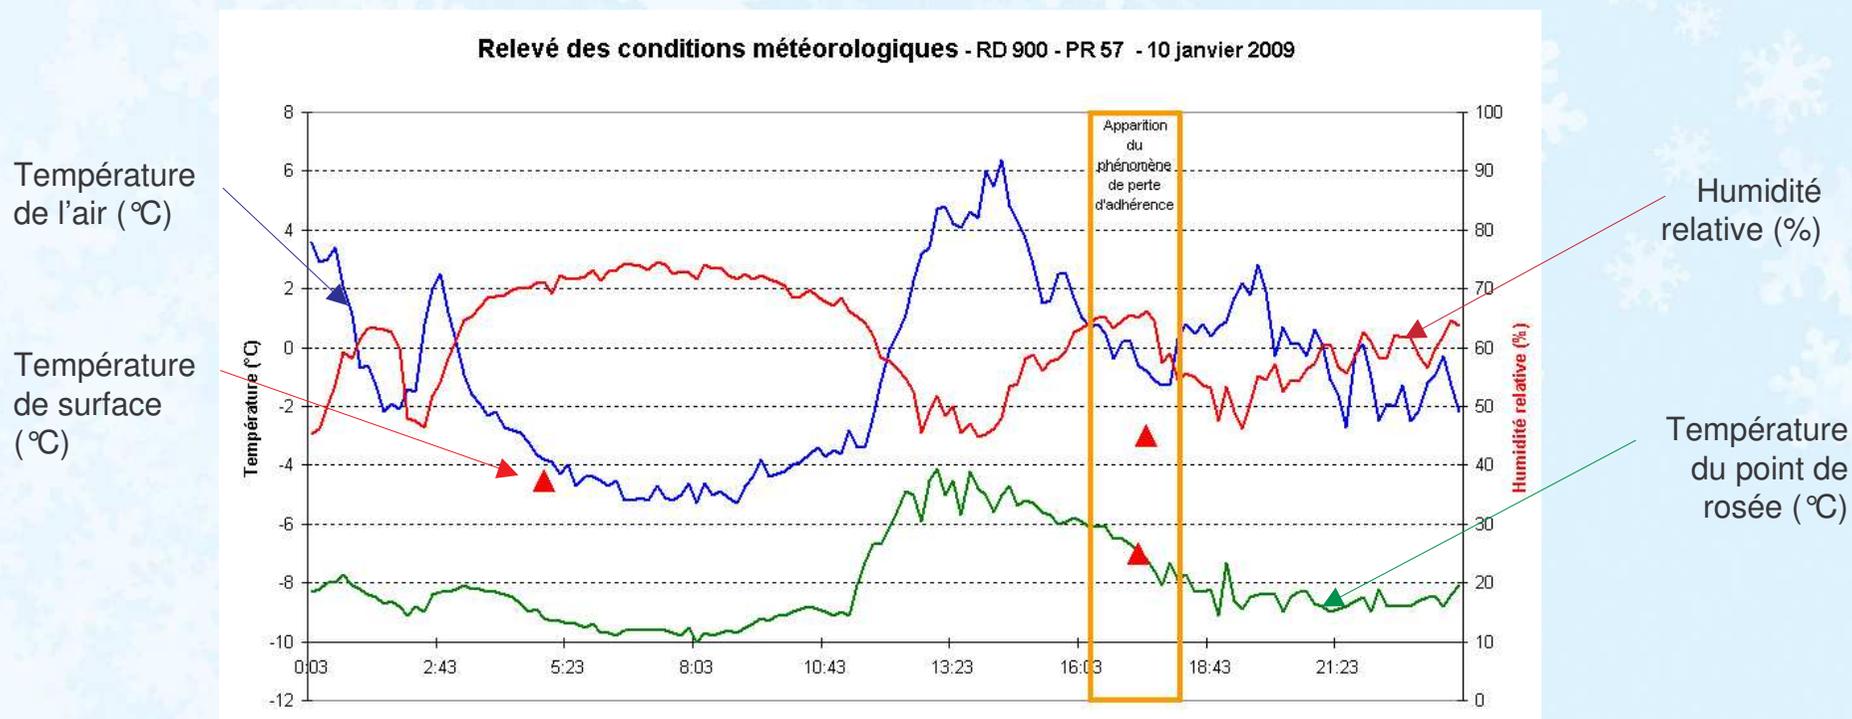
## ✓ Conditions météorologiques dans une situation type

### → Humidité relative inférieure à 75%

- ✓ Concentration de la saumure
- ✓ Recristallisation du chlorure de sodium

### → Températures de surface voisines de la température du point de rosée

- ✓ Dépôt éventuel d'humidité sur la chaussée

### → Température de surface très faibles

- ✓ présence d'hydrohalite ( $\text{NaCl} + 2\text{H}_2\text{O}$ ) + saumure saturée?

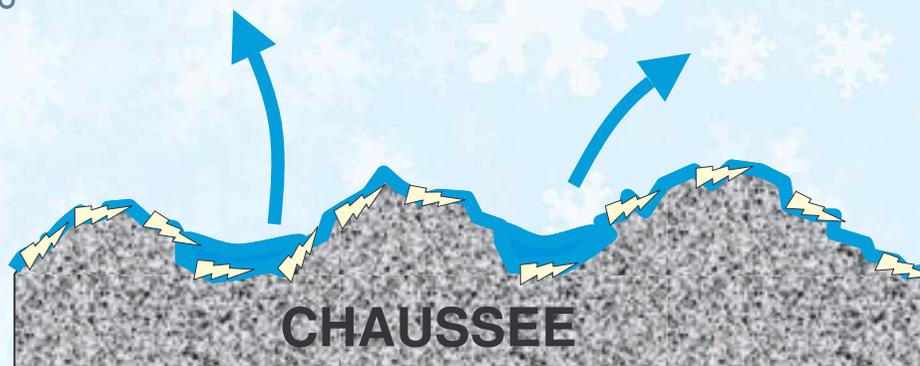
## 1- Chaussée fortement traitée

$U < 75\%$

Recristallisation du NaCl (+2H<sub>2</sub>O?)

⚡ NaCl recristallisé  
— Saumure saturée

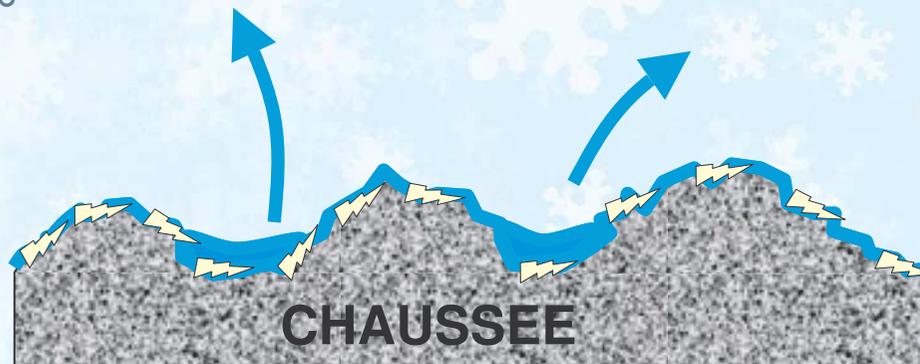
2- Conditions météorologiques  $U < 75\%$

=> recristallisation du NaCl (fines, NaCl anhydre ou hydrohalite- $\text{NaCl} + 2\text{H}_2\text{O}$  ?)

⚡ NaCl recristallisé  
— Saumure saturée

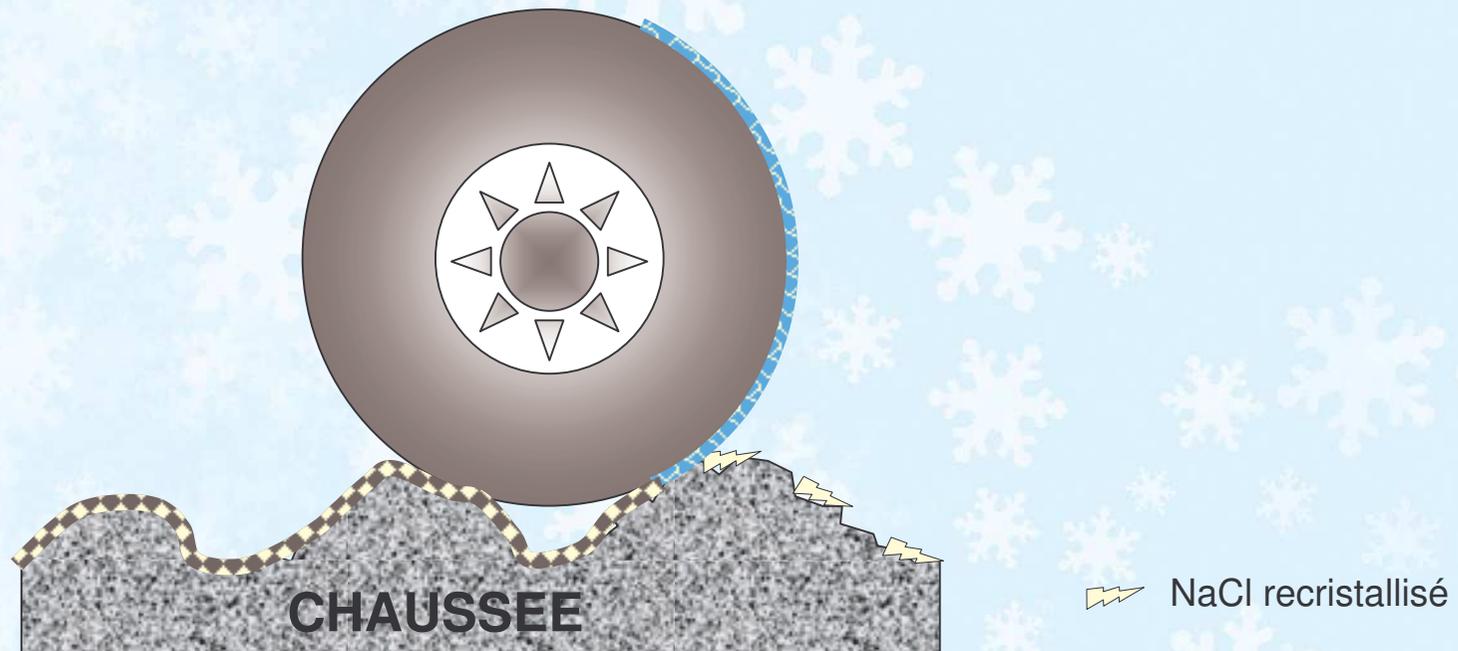
3- Sous l'effet du trafic,

=> Augmentation de la salinité résiduelle par transport de fondants routiers des zones humides vers les zones sèches

=> Comblement de la microtexture par les fines de sel, éventuellement les insolubles

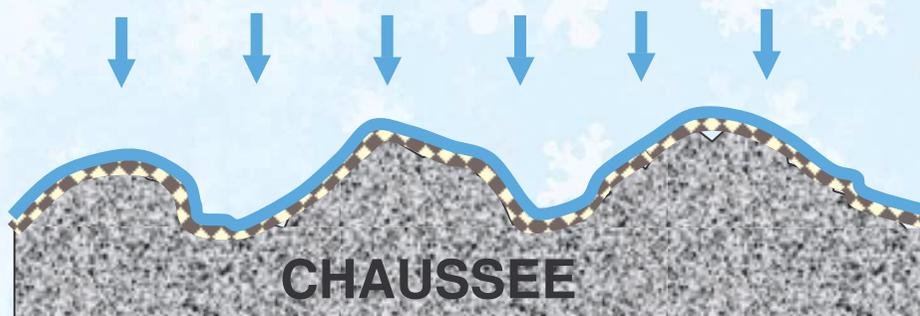
4- Réhumidification de la chaussée

par transport par les pneumatiques de saumure saturée des zones humides

et/ou par faible dépôt d'humidité par condensation solide ( $T_s < T_d$  et  $T_a \ll 0^\circ\text{C}$ )

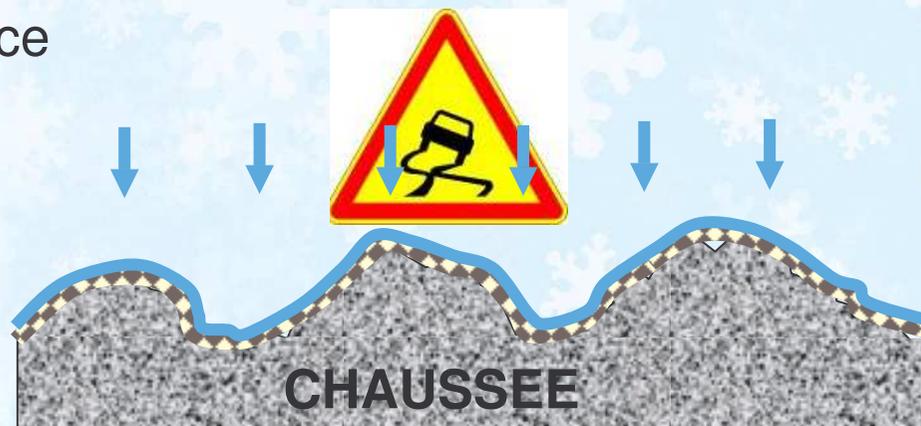
5- Lubrification de la surface de la chaussée, réduction notable du niveau d'adhérence

- Définir lieux et périodes d'apparition préférentielle du phénomène
- Mise en place d'une signalisation adéquate
- Amélioration locale de la gestion des eaux de ruissellement
- Mise en place de dispositifs d'anticipation des phénomènes météo-routiers
- Formation des personnels
